# Aplauz za Bravo

# Bravo je otporan na habanje

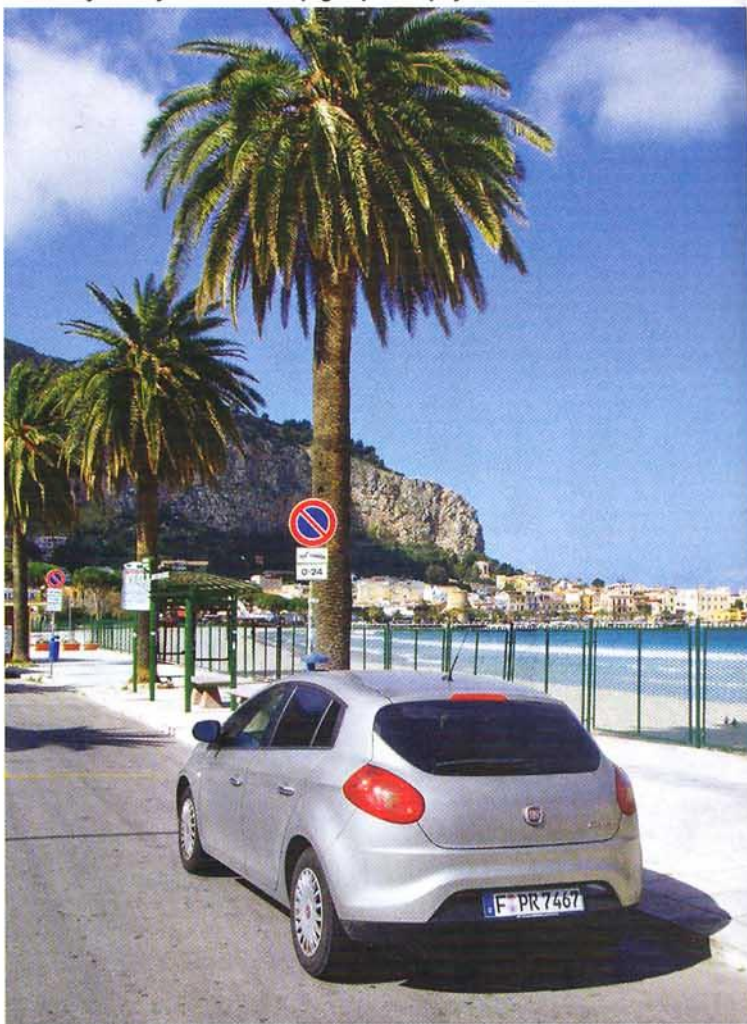
Jedno od službenih putovanja vodilo je čak do Sicilije – bez posebnih dogovština. Na putu u južnu Italiju Fiatu je, doduše, bio potreban gutljaj motornog ulja

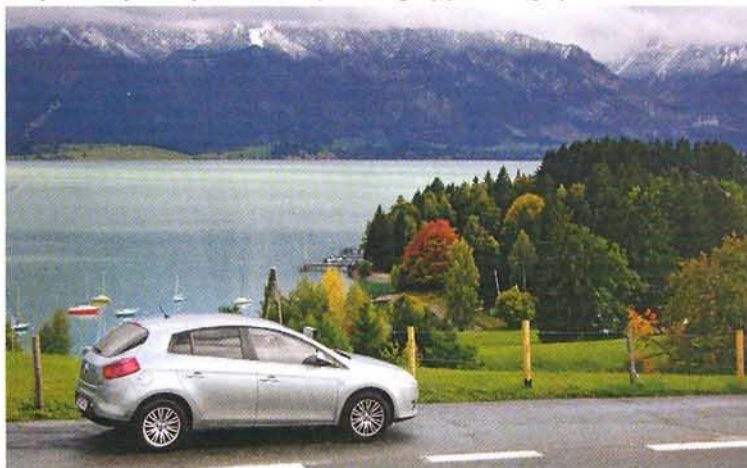
Zona mira: pre svega, vozačima se dopao uravnotežen i tih rad 1.9 Multijet motora. Mišljenja se razilaze u pogledu tvrdog donjeg postroja i oslanjanja

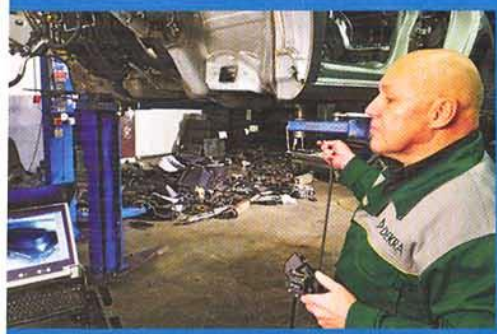
le prilikom rastavljanja endoskopom pogledao pragove, svuda oko postavljenih gumenih čepova uočio je kapi vode i male biotope. Najverovatni-

U oba praga je pomoću endoskopa otkrivena voda - ali ne i korozija

je je da su čepovi postavljeni tek nakon nanošenja zaštite podvozja, tako da nisu mogli dobro da zaptivaju. Uz to je i zaštitni vosak prilično neravnomerno raspoređen.

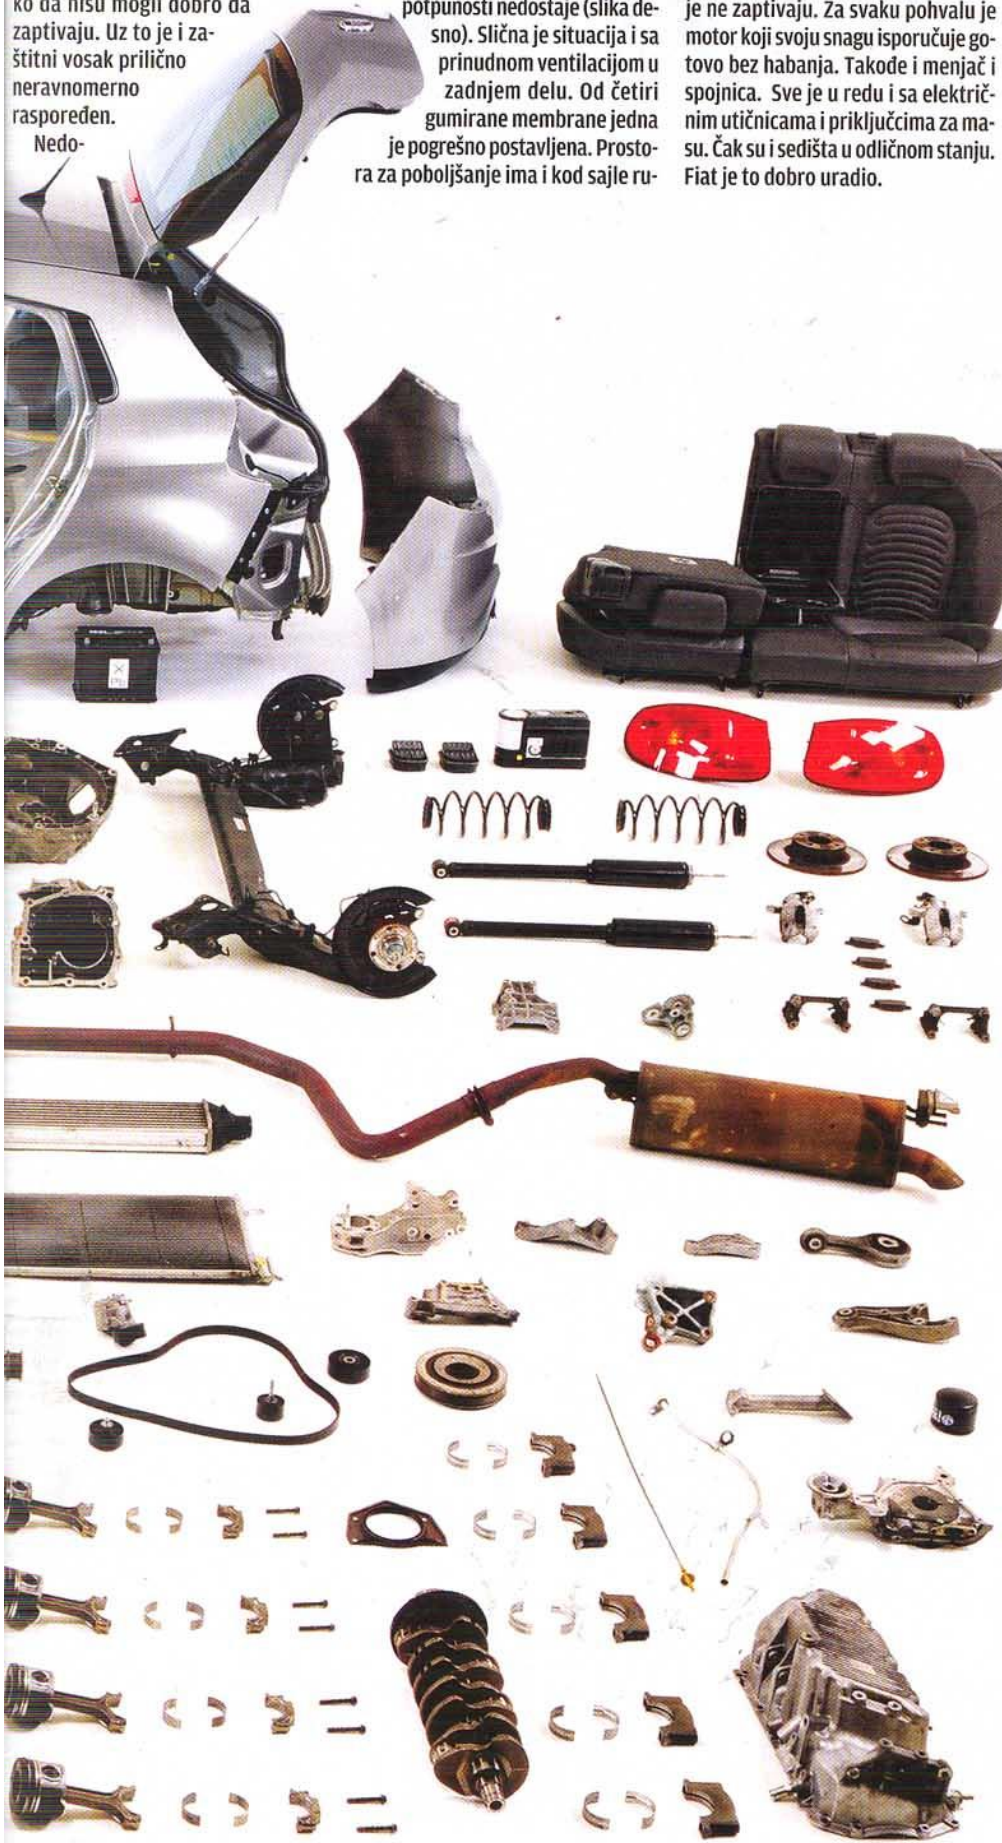
statke pokazuju i limovi za zaštitu od toplote. Neki su naprsli, jedan čak u potpunosti nedostaje (slika desno). Slična je situacija i sa prinudnom ventilacijom u zadnjem delu. Od četiri gumirane membrane jedna je pogrešno postavljena. Prostor za poboljšanje ima i kod sajle ru-

čice menjača sa teškim hodom, kao i manžetne na pogonskim vratilima koje ne zaptivaju. Za svaku pohvalu je motor koji svoju snagu isporučuje gotovo bez habanja. Takođe i menjač i spojnica. Sve je u redu i sa električnim utičnicama i priključcima za masu. Čak su i sedišta u odličnom stanju. Fiat je to dobro uradio.

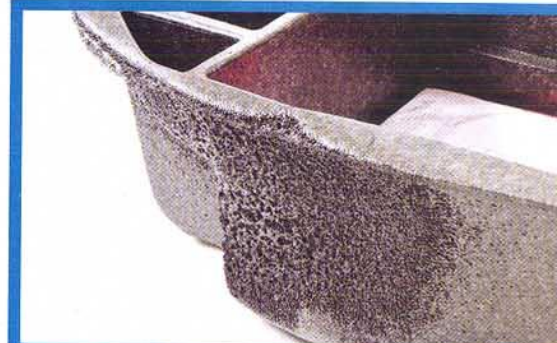
Korito rezervnog točka bi trebalo da je limom zaštićeno od vreline auspuha. Pošto je nedostajao, umetak od plastike je počeo da se topi

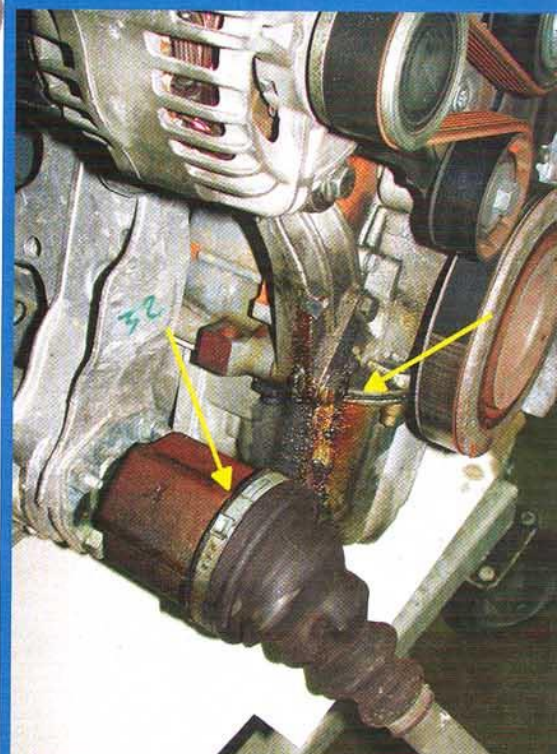
Zaptivanje pogonskih vratila je isuviše slabo. Mast curi i usled rotacije biva razbacana na okolne agregate

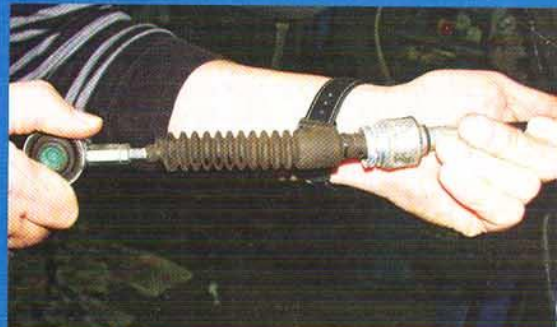
Ovo potezno čelično uže („sajla“) zahteva jaču silu. To objašnjava delimično teži hod menjača

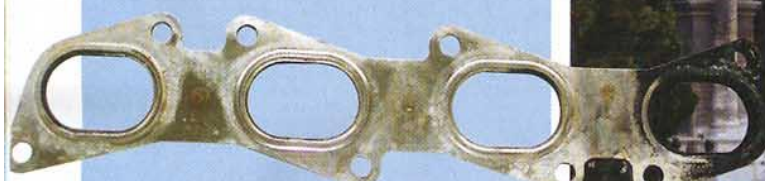
Nakon što je Bravo iznova prešao na prinudni program rada, u servisu je zamenjen povratni ventil izduvnih gasova, filter čestica, izduvni kolektor, crevo vazduha punjenja, kao i zaptivka kolektora izduvnih gasova. Potrebna je bila zamena samo dve poslednje pozicije.

Na jednom cilindru ova zaptivka nije više mogla da izdrži

Bilo kako bilo, u servisu je ipak otklonjen jedan značajan kvar, zamenjena je zaptivka između razvodne grane i glave motora. Na kraju je pregorela i sijalica - dok smo laku koroziju na držačima i glavama vijaka sa zadovoljstvom prevideli. Naime, ova vrsta korozije nije tako dramatična.

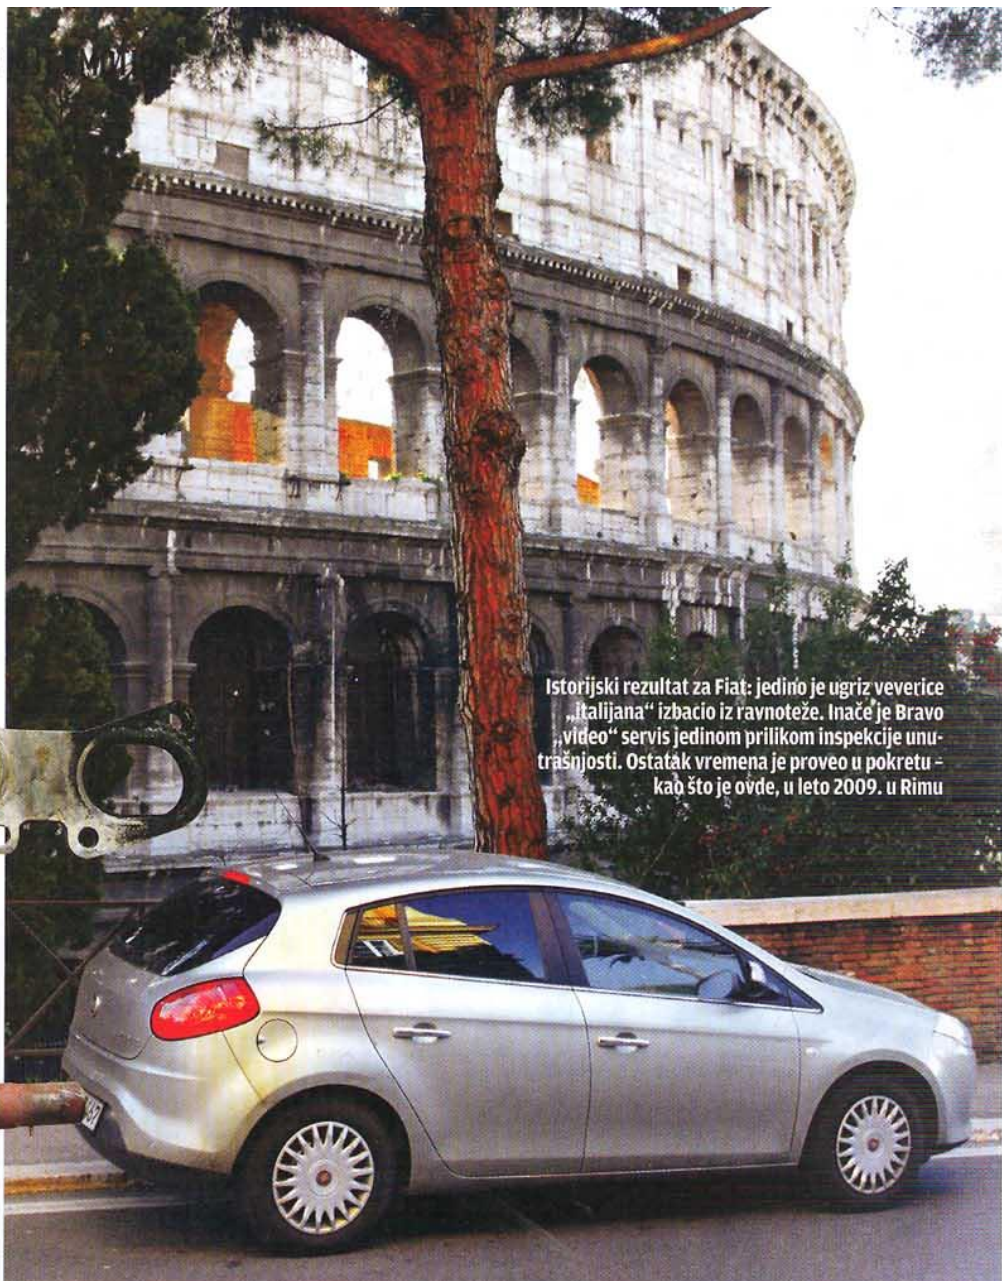
Filter čestica čađi je bio žrtva napada veverice, životinje koja posebno u Nemačkoj nanosi veliku štetu automobilima

U servisu su pet dana davali pogrešne dijagnoze, nesigurno promenili delove, nevoljno skinuli agregate, nepromišljeno izbrisali memoriju sa greškama, da bi na kraju utvrdili kako je neverica progrižala crevo turbo punjača, što je izazvalo neravnomern rad motora. Rezultat toga su zbujujuće vrednosti koje je davala upravljačka jedinica i pripremala prezasićenu smešu a nastala dodatna porcija čađi maltretirala je filter čestica i senzore. U servisu je najpre trebalo da nađu oštećeno crevo vazduha punjenja, pošto je niz radova bio više nego suvišan.
