Beste medewerkers van Rijkswaterstaat,

De afgelopen 2 jaar zijn er een opvallend aantal ongevallen gebeurd op knooppunt Hattemerbroek. Met name in de verbindingsboog van de A28 vanaf Zwolle naar de A50 richting Apeldoorn (de zogenaamde 'h-bocht') vinden regelmatig ongevallen plaats waarbij automobilisten de macht over het stuur verliezen en daarna tegen de vangrail botsen of links van de weg in het bosschage belanden. Over het algemeen loopt het goed af, enkele bestuurders hielden letsel aan deze ongevallen over.

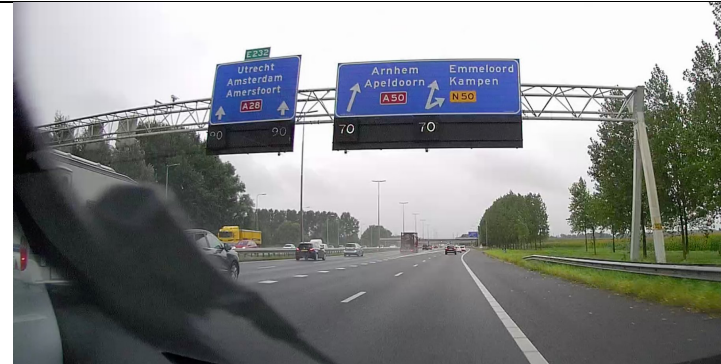
<p>1.1 - A28 L 86,25</p> <table border="1" data-bbox="965 465 1182 517"> <tr> <td>90</td> <td>90</td> <td>70</td> <td>70</td> </tr> </table> <p>1 2 3 4</p> <p>A28 A28 A50 A50/N50</p> <p>Noot: dit keer geen rood kruis boven rijstrook 3</p>	90	90	70	70
90	90	70	70

Kijkend naar een ongeval waarbij de linkerrijstrook (rijstrook 1) afgesloten dient te worden voor hulpverlening en / of berging, worden de volgende maatregelen vaak toegepast: de verkeerscentrale plaatst bij A28 L 86,74 een verdrijvingspijl naar links op rijstrook 3 (zie **bijlage 1 foto 1.2**). Bij A28 L 86,25 wordt op rijstrook 3 een rood kruis geplaatst (zie **bijlage 1 foto 1.3**). Om de veiligheid te kunnen waarborgen, wordt in bijna alle gevallen ervoor gekozen om de afzetting al bij A28 (L) 85,4 h te laten beginnen. Daar wordt de botsabsorber met knipperend pijl dan al neergezet, waarna de gehele linkerrijstrook vanaf 85,4 h tot (bijvoorbeeld) 84,5 h voorzien moet worden met kegels. Dit is dan over een afstand van in het ergste geval ruim 900 meter.

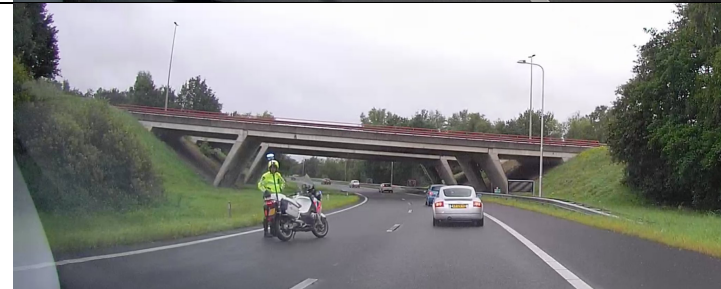
<p>1.2 - A28 (L) 85,2 h</p> <p>Motoragent blokkeert linkerrijstrook en vormt hiermee buffervoertuig (maar blijft bij motor staan, levensgevaarlijk)</p>

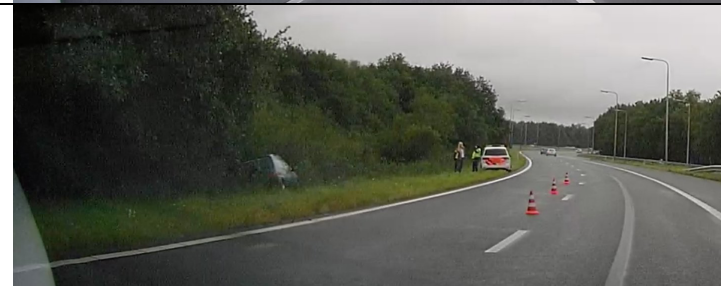
<p>1.3 - A28 (L) 84,5 h</p> <p>Verkeerskegels op linkerrijstrook ter bescherming van hulpverleners, auto in de linkerberm. Tussen laatste portaal met matrixborden en ongeval zit 1,75km. Tussen motoragent (buffervoertuig) op linkerrijstrook en ongeval zit 700 meter.</p>

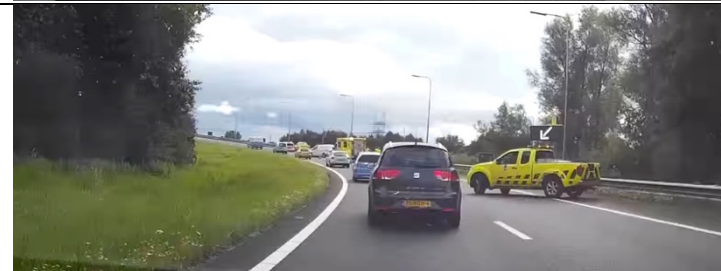
<p>2 - A28 (L) 85,0 h</p> <p>Ongeval op een van de twee hotspot locaties. Rijstrook 2 afgezet door weginspecteur. Rood kruis al vanaf A28 L 86,74 op de matrixborden op rijstrook 4.</p>

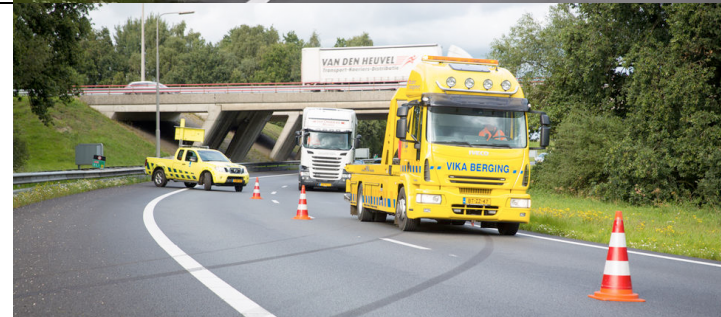
<p>3 - A28 (L) 85,1 h</p> <p>Ongeval op een van de twee hotspot locaties. Rechterraijstrook afgesloten.</p>

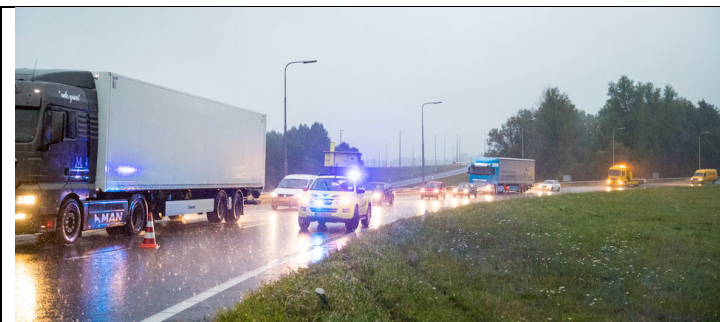
4 – A28 (L) 85,0 h

Ongeval op een van de twee hotspot locaties. Harde regenval, slecht zicht. Weginspecteur kiest voor blauw ipv amber ivm gevaarsetting.

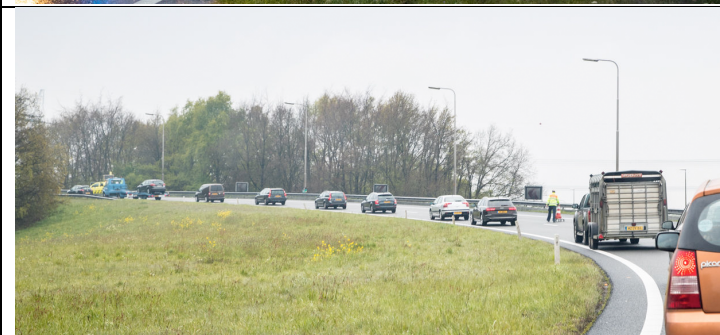
5 – A28 (L) 84,7 h

Ongeval op de andere hotspot locatie. Rechterrajstrook vanaf laatste raai matrixborden dicht, 1,5 kilometer voor ongevalslocatie. Weginspecteur zet kegels in bocht ivm slechte zichtbaarheid ongeval.

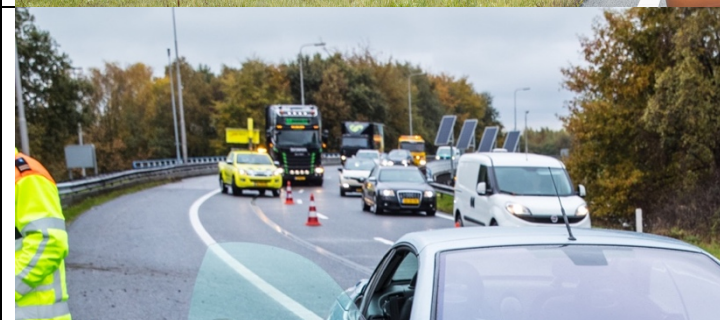
6 – A28 (L) 84,6 h

Vrachtwagens voegen op laatste moment in naar linkerrijstrook bij afsluiting rechterrajstrook

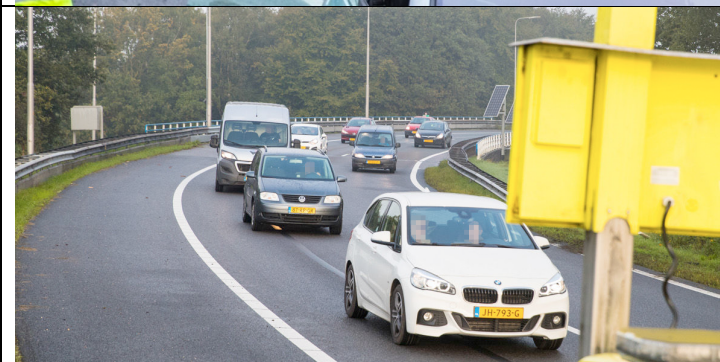
7 – A28 (L) 84,6 h

Auto links van de weg in de berm. Linkerrijstrook bij matrixborden A28 L 86,25 afgesloten met rood kruis. Door enorme afstand tussen laatste raai matrixborden en ongeval gaan automobilisten weer op de linkerrijstrook rijden. Ivm wachten op bots om linkerrijstrook af te sluiten lang wachten tot start berging, daardoor ruim 1,5 uur lang file tussen Zwolle-Zuid en knooppunt Hattemberbroek.

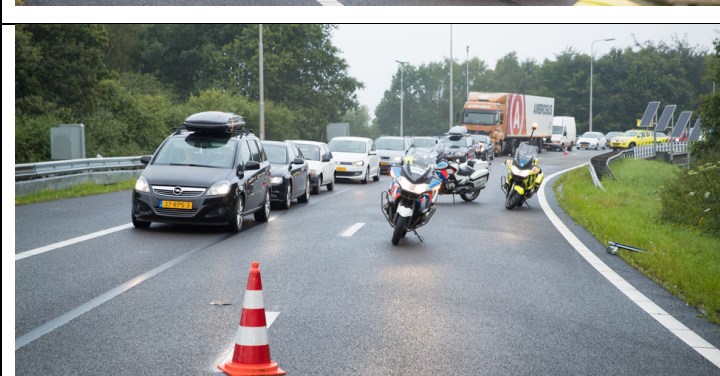
8 – A28 (L) 84,6 h

Zicht vanaf ongevalslocatie. Politiemotoren waren eerste eenheden ter plaatse. Slecht zicht de bocht in levert gevaarlijke situatie op.

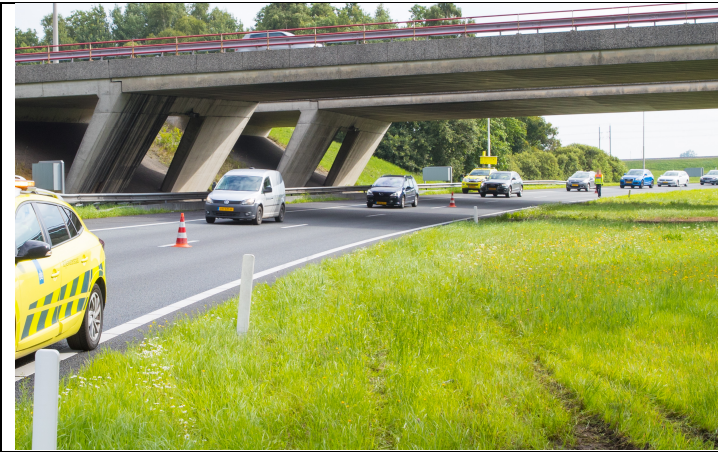
9 - A28 (L) 85,0 h

Twee auto's van de weg door olie op het wegdek. Linkerrijstrook dicht.

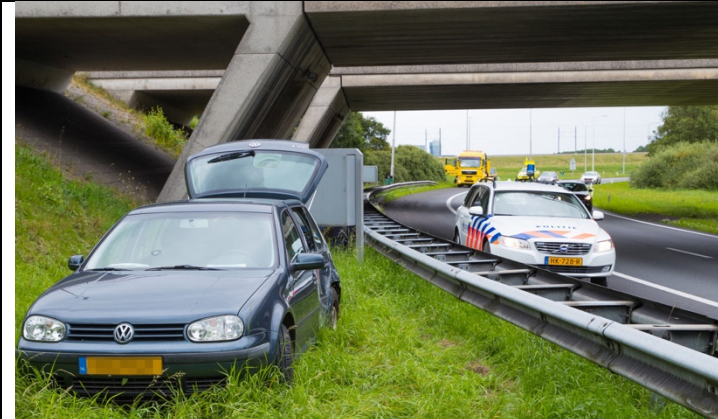
10 - A28 (L) 85,0 h

Auto van de weg, weginspecteur moet extra grote buffer maken ivm slechte zichtbaarheid incident door onoverzichtelijke bocht.
