Release Notes Programmierung PKW

| ISTA | 4.19.2x |
| ISTA Service Data | 4.19.21 |
| ISTA/P | 3.66.2 |

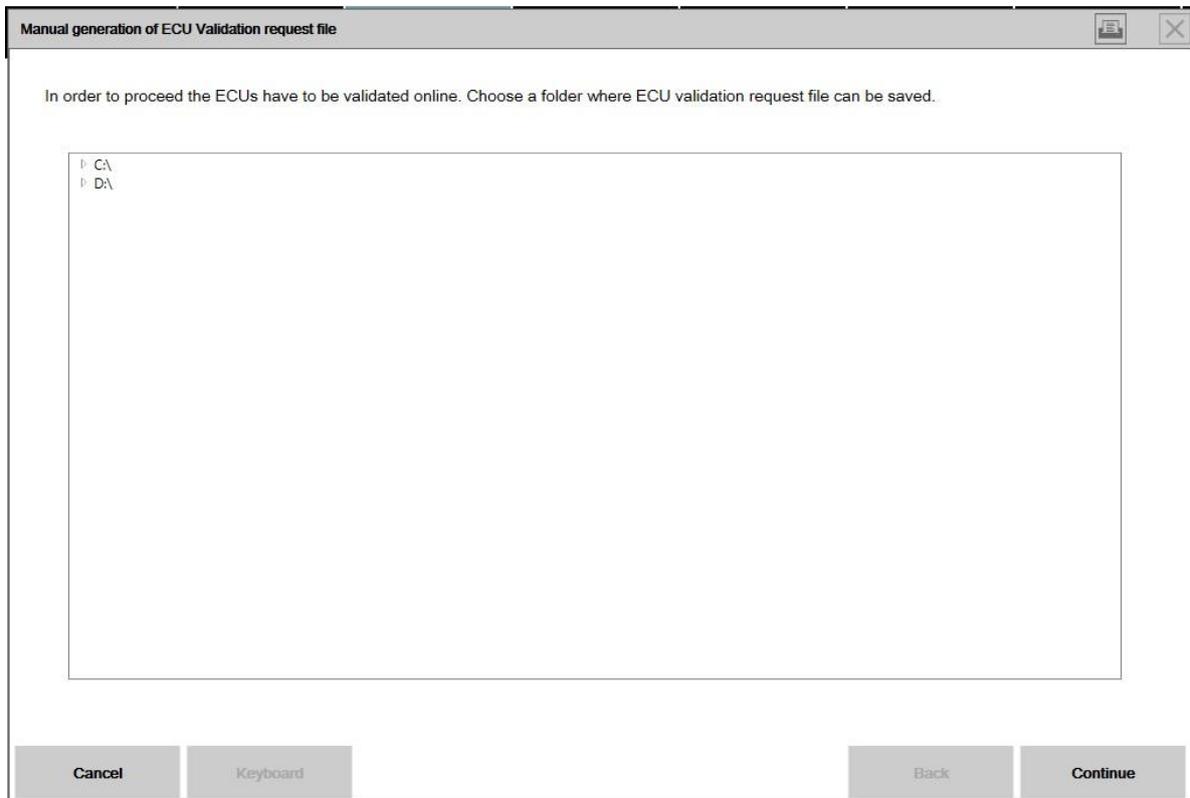
3. Bei Auswahl der Schaltfläche "Next" generiert ISTA die notwendige Datei

ValidationRequest_VIN_xxx.json.zip und öffnet einen Dateidialog zum Abspeichern. Diese Datei muss später mittels PuMA an den technischen Support gesendet werden.

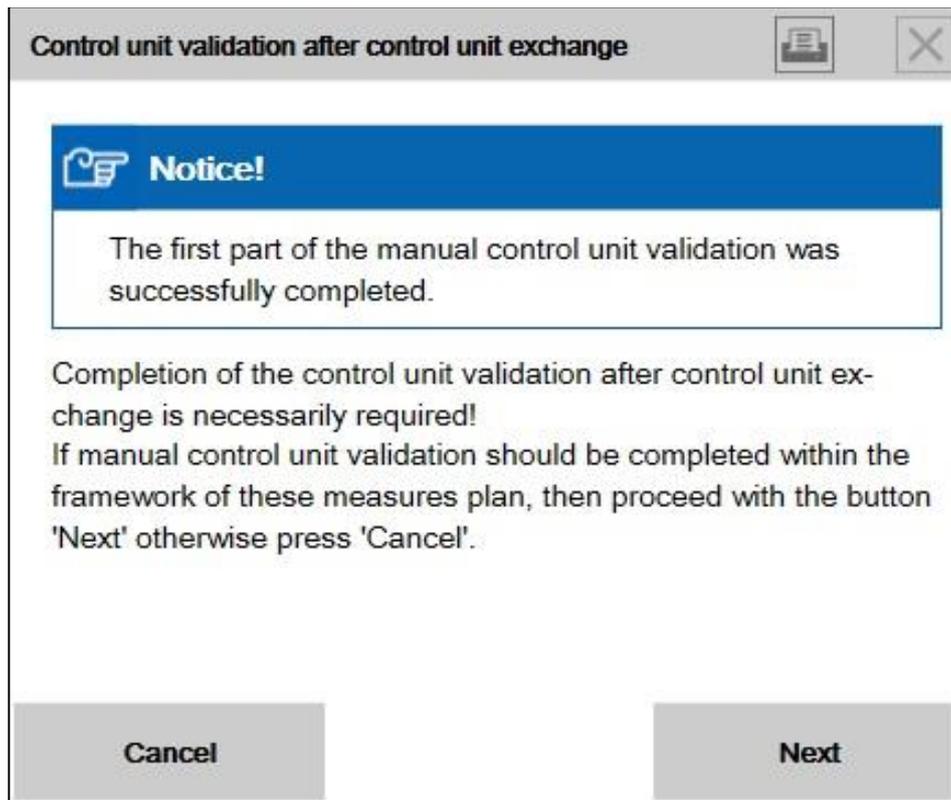
4. ISTA bestätigt das erfolgreiche Abspeichern der Datei mit einem Hinweis. An dieser Stelle kann der Vorgang mittels Schaltfläche "Cancel" verlassen werden. Nach Abarbeitung des Maßnahmenplans kann die Sitzung beendet werden.

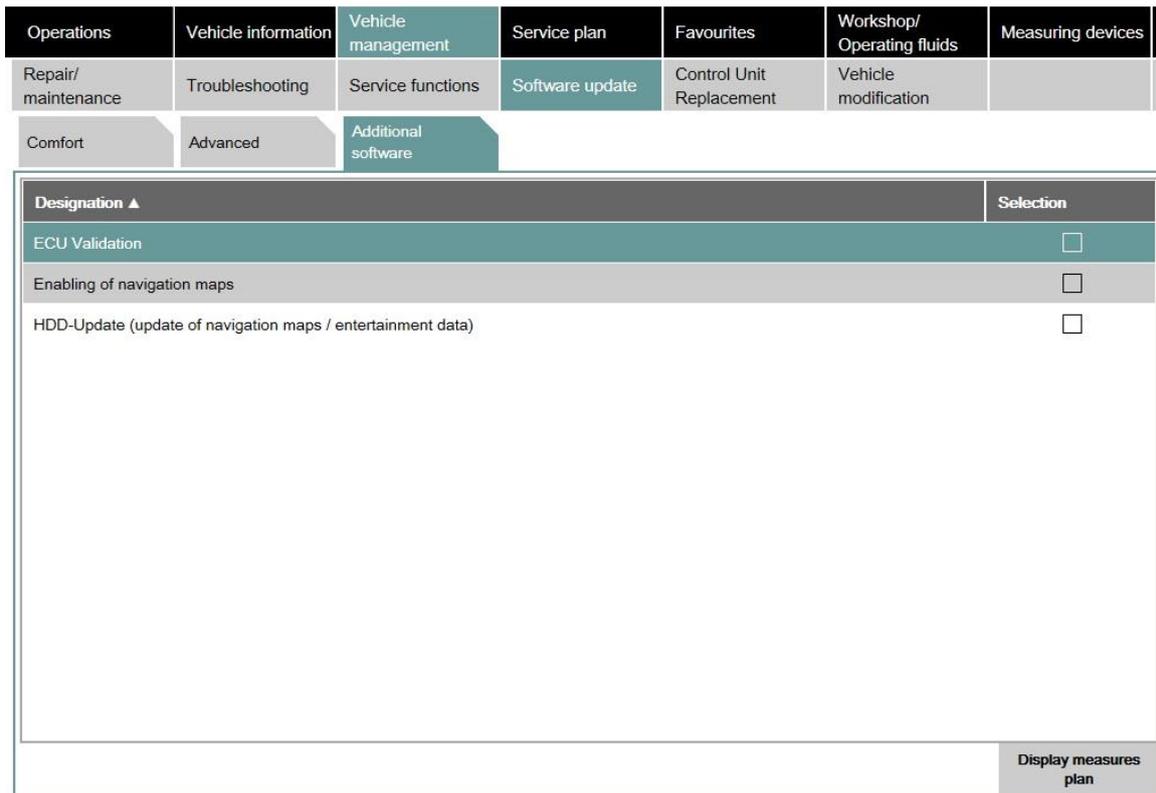
7. Zum Importieren der json-Datei "ECU Validation" im Reiter "Additional Software" auswählen.

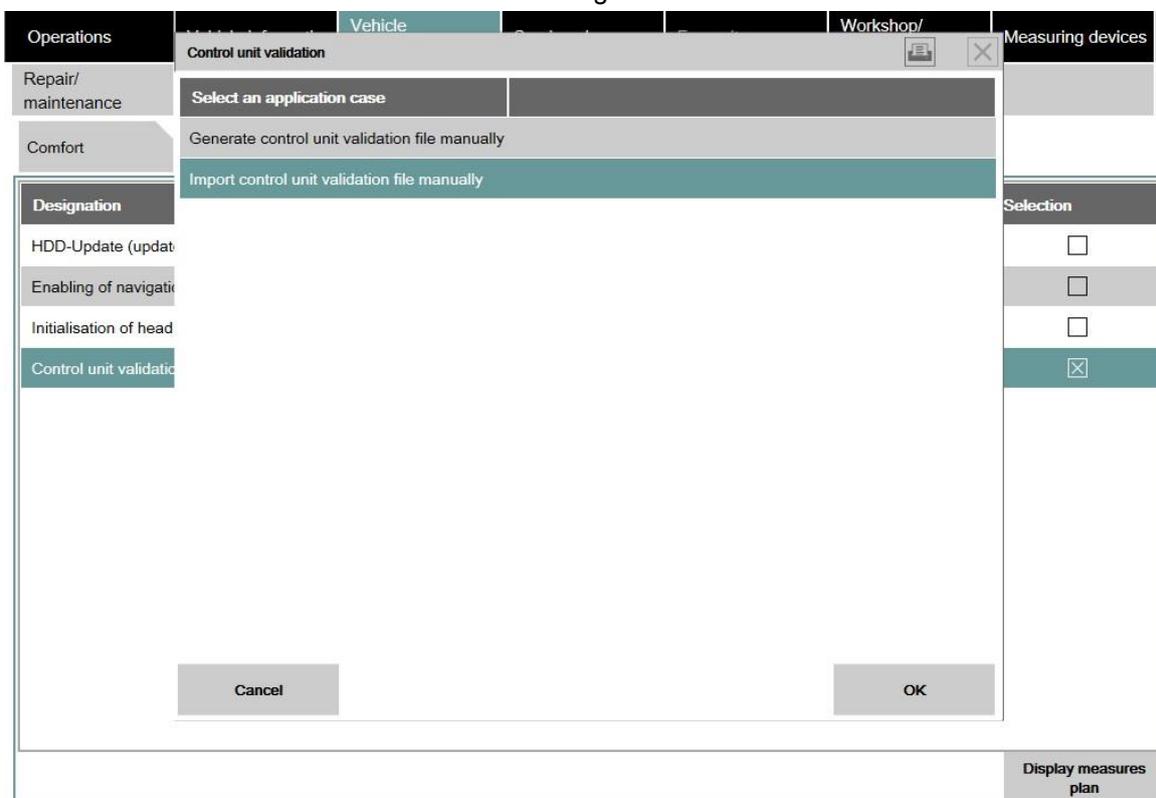
8. Zum Importieren der validierten Datei "Import control unit validation file manually" auswählen und mit "OK" bestätigen.

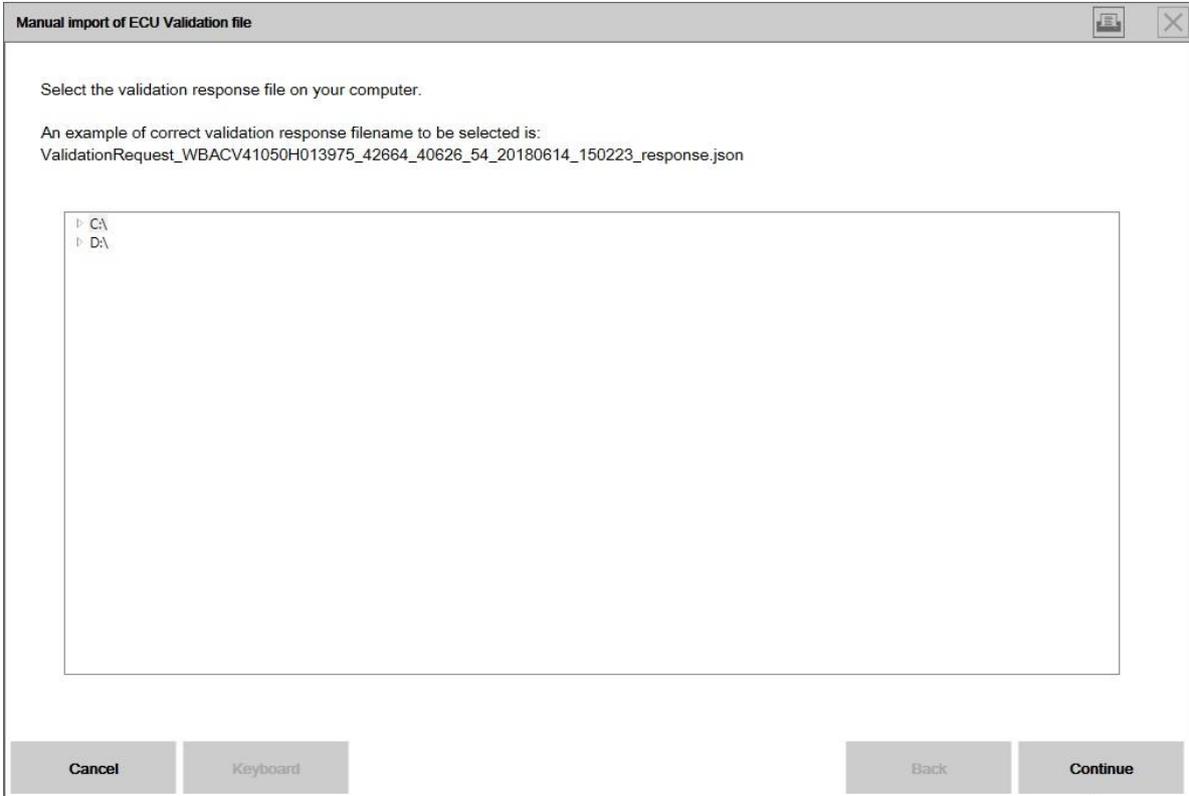
9. Die Datei ValidationRequest_VIN_xxx_response.json im Dateidialog auswählen und mit "Continue" bestätigen.

Die ZIP-Datei entpacken und die json Datei in ISTA importieren.

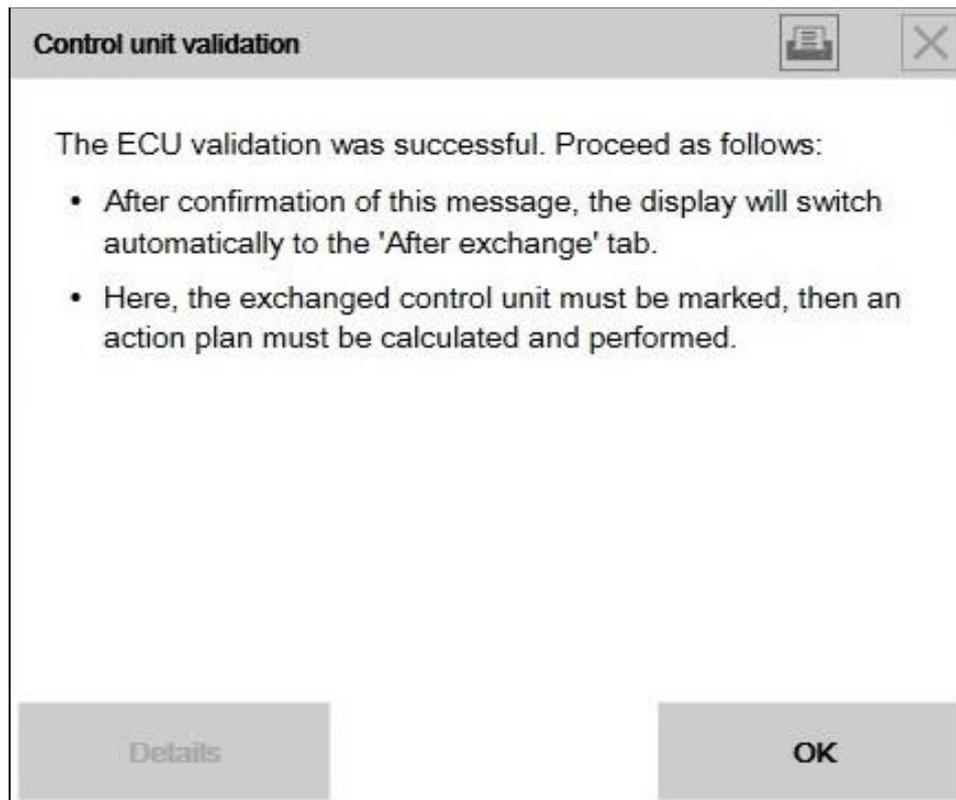
10. Die Datei wird in das Fahrzeug geschrieben und geprüft.

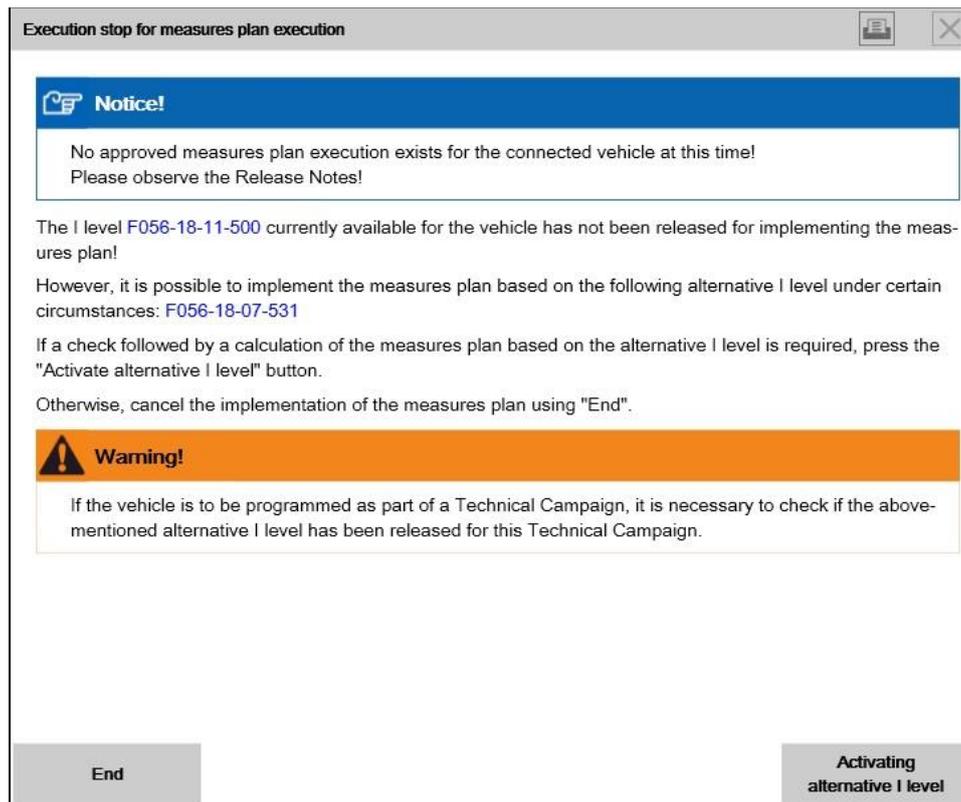
In diesem Fall zeigt ISTA einen Hinweis auf die Ausführungssperre und die alternative I-Stufe an:

Mit der Schaltfläche "Activating alternative I level" kann der Maßnahmenplan auf die ältere I-Stufe berechnet werden.

Alternativ kann der Maßnahmenplan mittels der Schaltfläche "End" beendet werden.

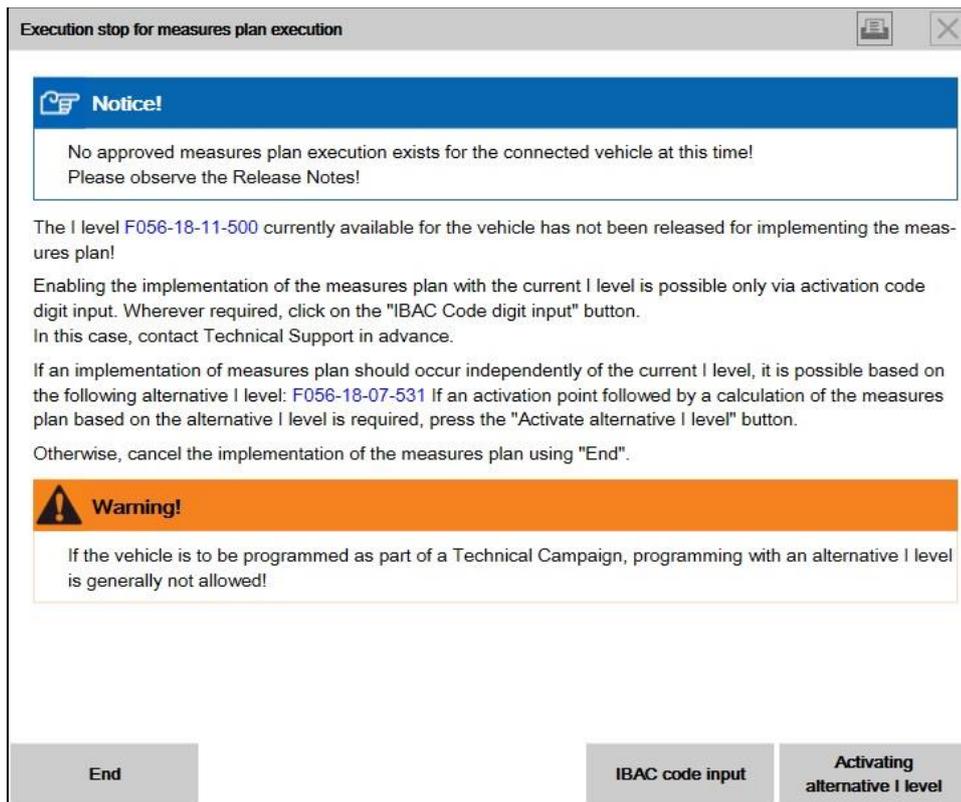
Mit der Schaltfläche "IBAC

code input" kann die Ausführungssperre außer Kraft gesetzt werden.

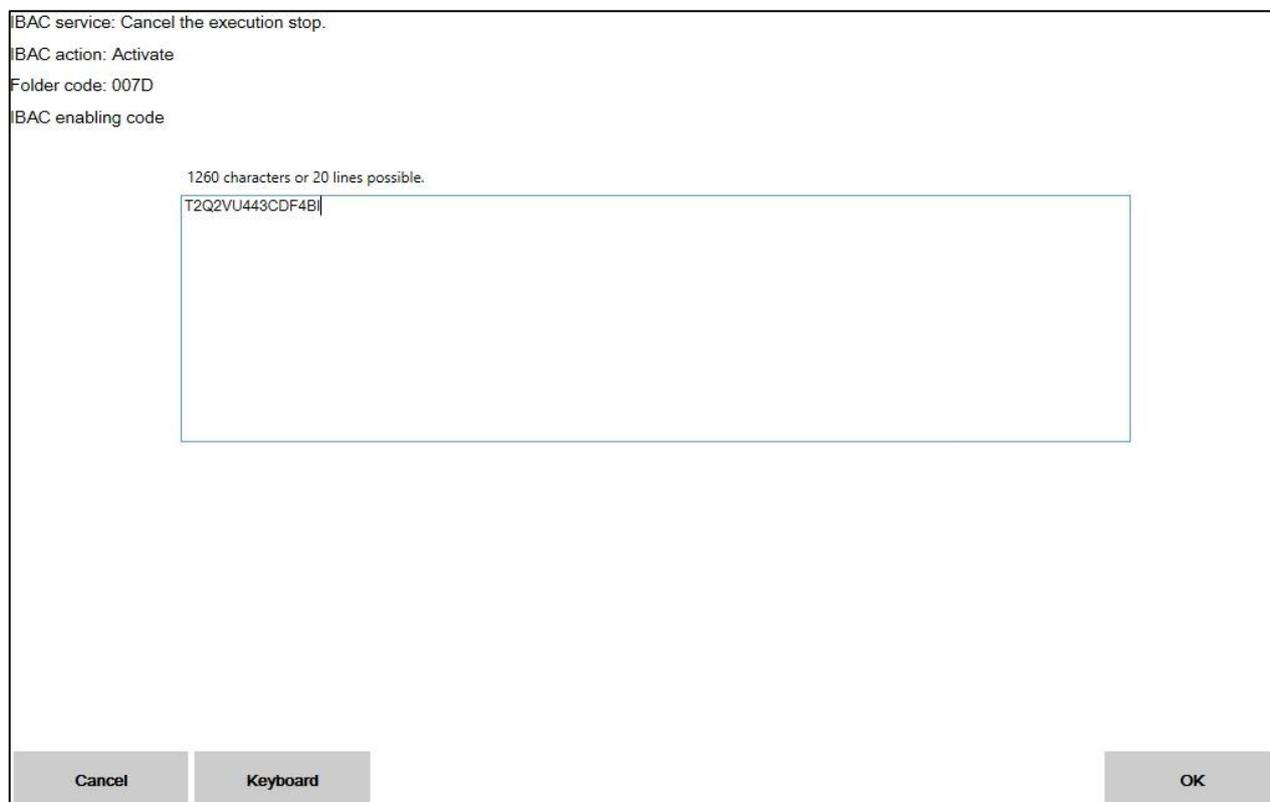
IBAC Eingeben und mit "OK" bestätigen.
