EMBELLECEDOR EXTERIOR DE LA CARROCERÍA

BOLETÍN TÉCNICO		70833		
ACTIS				
Casual	Diciembre 2022			
VERSION B	Creation : 15/11/2021	Update : 23/12/2021	Follow-up Code : Paralizado	Service 00469
VERSIÓN EN INGLÉS

Ruido, vibraciones y zumbido procedentes del cajetín de HVAC cuyo nivel se eleva al aumentar la velocidad de ventilación. Conciérne a los vehículos enumerados en la "tabla de vehículos".

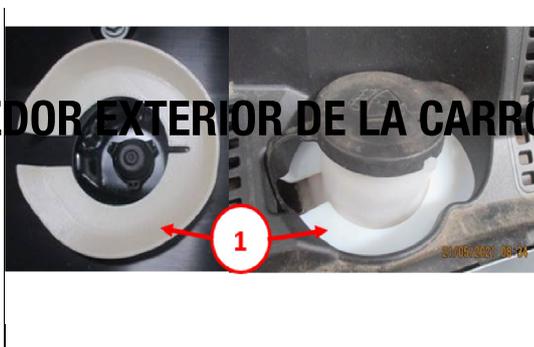
SIEBT-70833_EN-01-000377296

Extraer la rejilla del panel de alero del limpiaparabrisas delantero, verificar visualmente el estado del grupo motoventilador de aire, limpiar el entorno de HVAC y añadir la goma de estanqueidad (1), referencia 668530569R, en el contorno de la boca de llenado del depósito del lavaparabrisas como se muestra en la imagen siguiente.

Entrada de polvo y hojas de los árboles en HVAC por el espacio existente entre la rejilla de alero del limpiaparabrisas delantero y la boca de llenado del depósito del lavaparabrisas.
